Un caso di macroematuria in una ultracentenaria

UTILITÀ DELLA
ECOGRAFIA POINT OF
CARE IN RSA

Fondazione
Gaetano e Piera Borghi

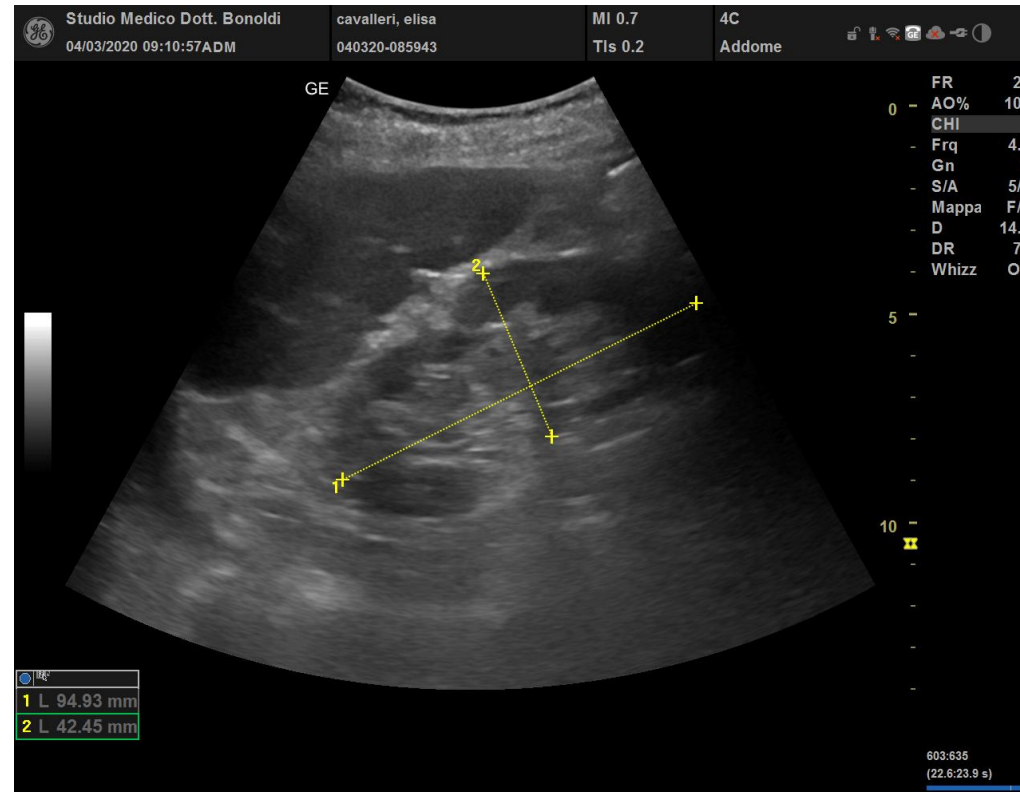
A livello di entrambi i reni si osserva unicamente assottigliamento del parenchima

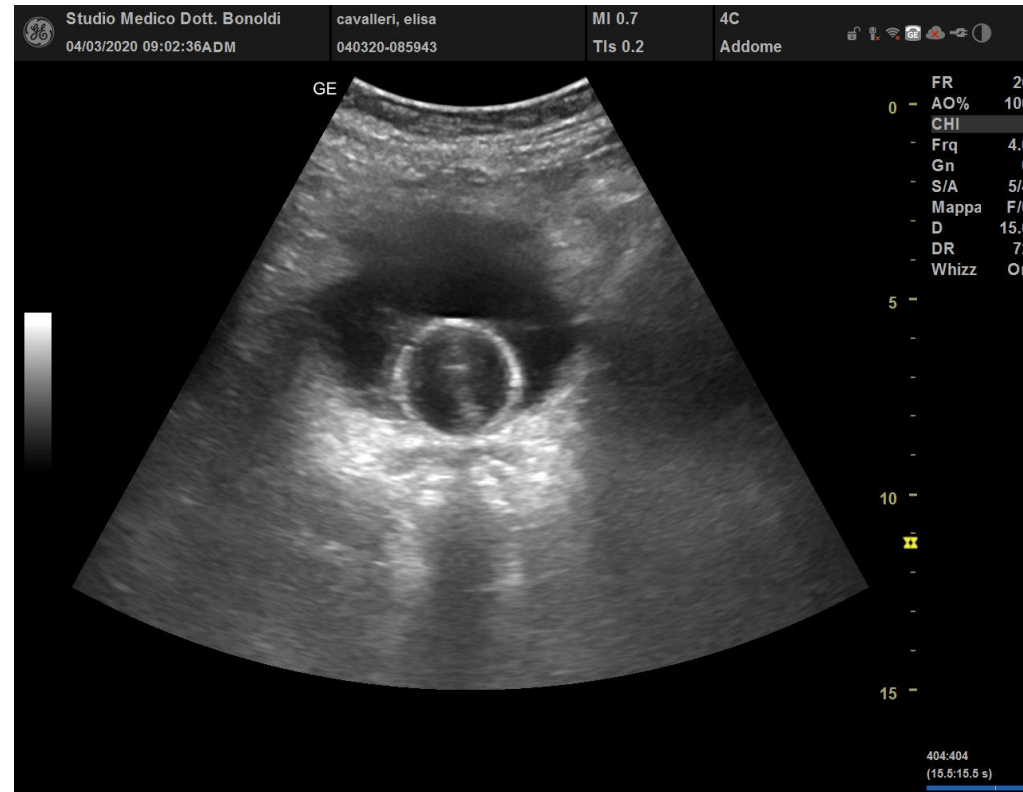
A livello vescicale: CV normo-posizionato

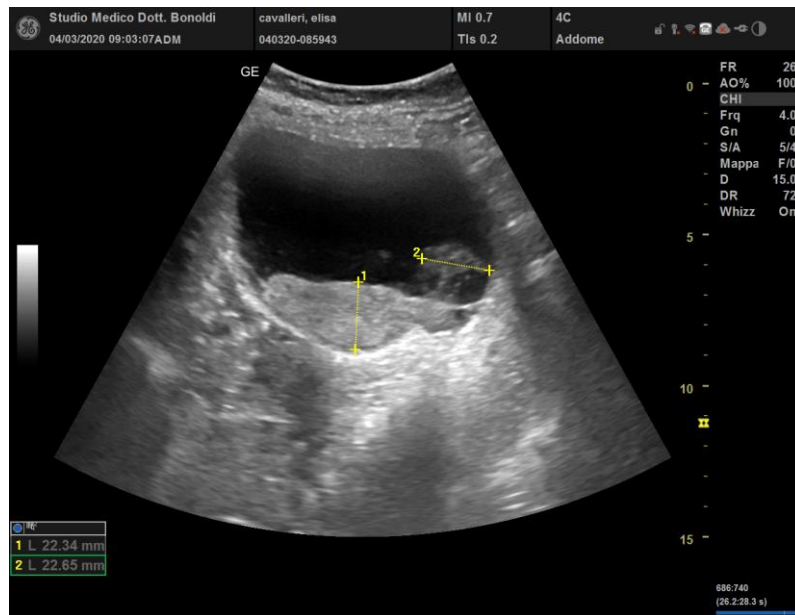
SEZIONE TRASVERSALE

Inoltre: riscontro di formazione ecogena, in sede declive, con margine rettilineo + formazione ipo-ecogena a margini irregolari, pseudo-vegetante.

Si è dunque concluso per la presenza di coaguli senza evidenza di processi vegetanti endovesicali.

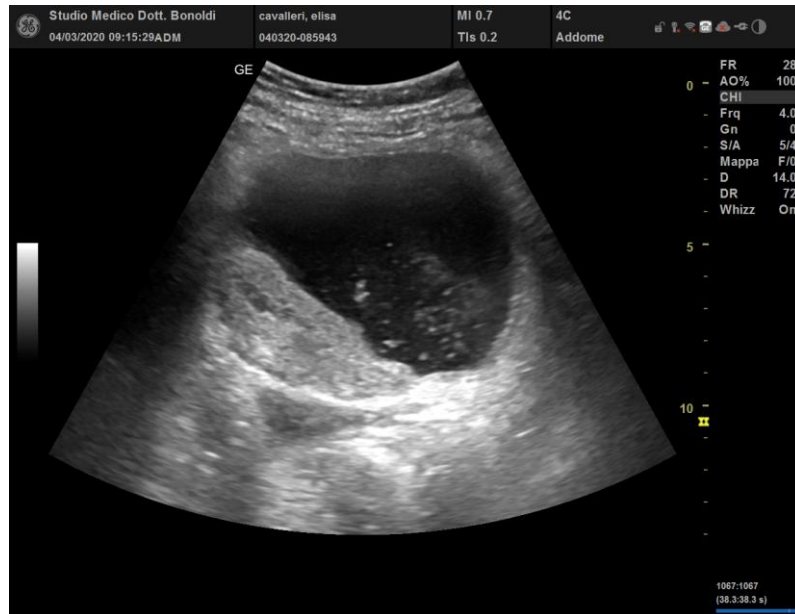
IN DECUBITO LATERALE DESTRO

Nell'ipotesi che si potesse trattare di coaguli, a diversa «densità», è stata valutata la loro mobilità.

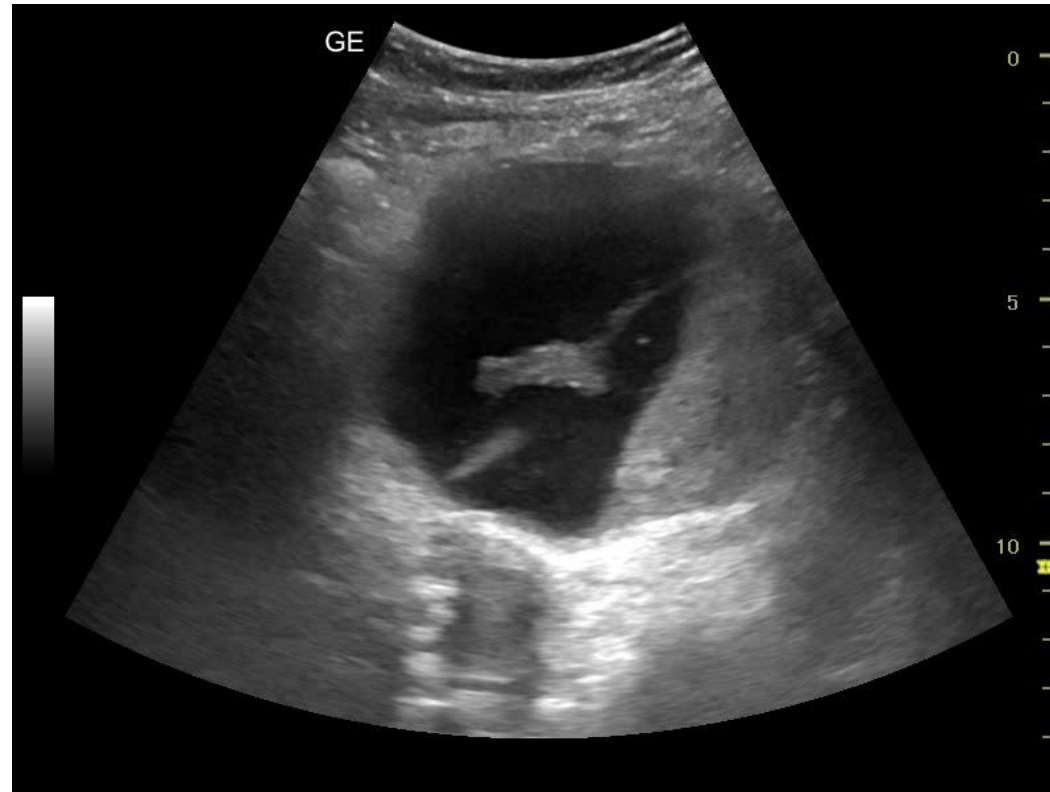
Si è inoltre osservata una deformabilità della formazione «pseudo-vegetante» dovuta all'azione del jet ureterale, che ha confermato la natura di coagulo di tale formazione, come si può notare nella videoklip...
